TT
CEMENTOS
TEQUENDAMA

CARTILLA DE PATOLOGÍA
DE ESTRUCTURAS
PLACAHUELLAS

Manual No.1 Errores Frecuentes en Placahuellas

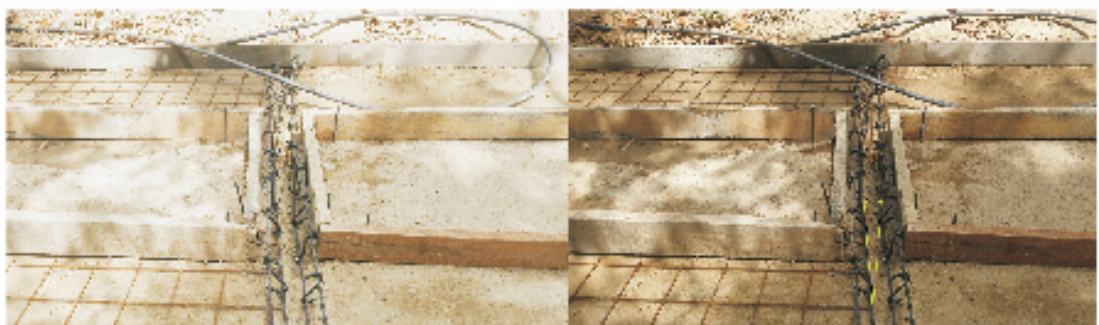
Los elementos en concreto se van a agrietar de forma aleatoria debido a la contracción por secado y por enfriamiento. Para controlar que dicho agrietamiento no aparezca al azar, se realizan las Juntas de contracción para indicarle a la grieta por donde seguir, de esta manera se mantiene la apariencia estética del elemento y un mejor comportamiento estructural.

El espaciamiento de las juntas de contracción es recomendable que sea mínimo de 24 veces el espesor de la placa. Y se debe profundizar como mínimo $\frac{1}{4}$ parte del espesor de la placa.

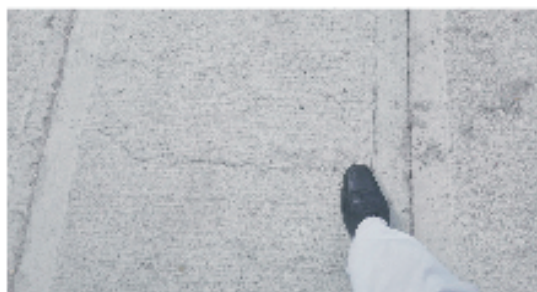
La subrasante debe tener características No absorbentes ya que cualquier superficie absorbente le quita agua a la mezcla por lo tanto altera sus propiedades, reduciendo la cantidad de agua lo cual puede conllevar a posibles agrietamientos.

Es importante no exceder la cantidad de agua para no generar emposamientos de agua, la cual puede generar resistencias menores y adherencia deficiente.

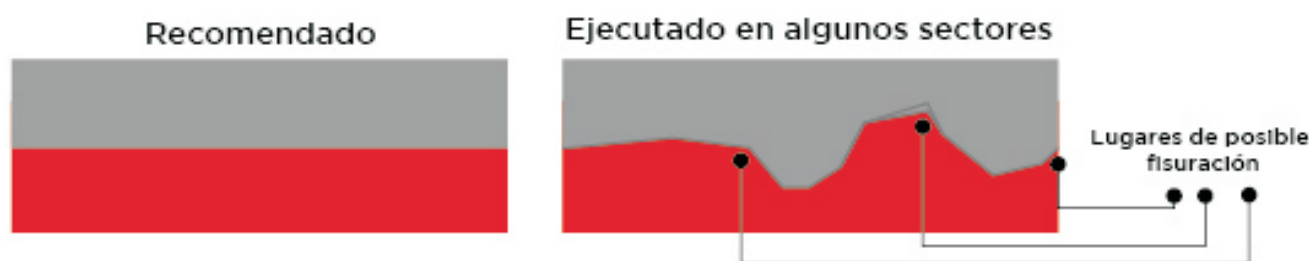
La Irregularidad de la subrasante causa punzonamientos en la placa y en consecuencia.

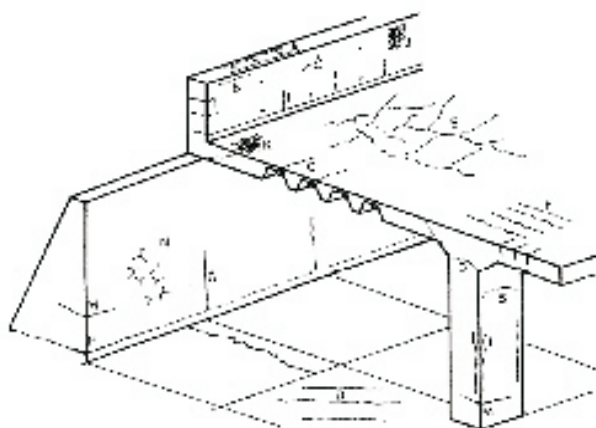
ALGUNOS TIPOS DE FISURAS

- A/B/C ASENTAMIENTO PLASTICO
- D/E/F RETRACCIÓN TÉRMICA
- G/H RETRACCIÓN TÉRMICA TEMPRANA
- L/M CORROSIÓN DE ARMADURAS
- J/K AFOGARADO
- N REACCIÓN ARIDO - ALCAL
